## 端面修正画面呼び出し時の安全対策ソフト リリースのお知らせ

DAD322 DAD323 DAD3220 DAD3221 (製造番号が TK1\*\*\*の装置) DAD3230  
DAD3231 (製造番号が TL1\*\*\*の装置) DAD3240 DAD3350 DAD3360 DAD3430  
DAD3650 DAD3660

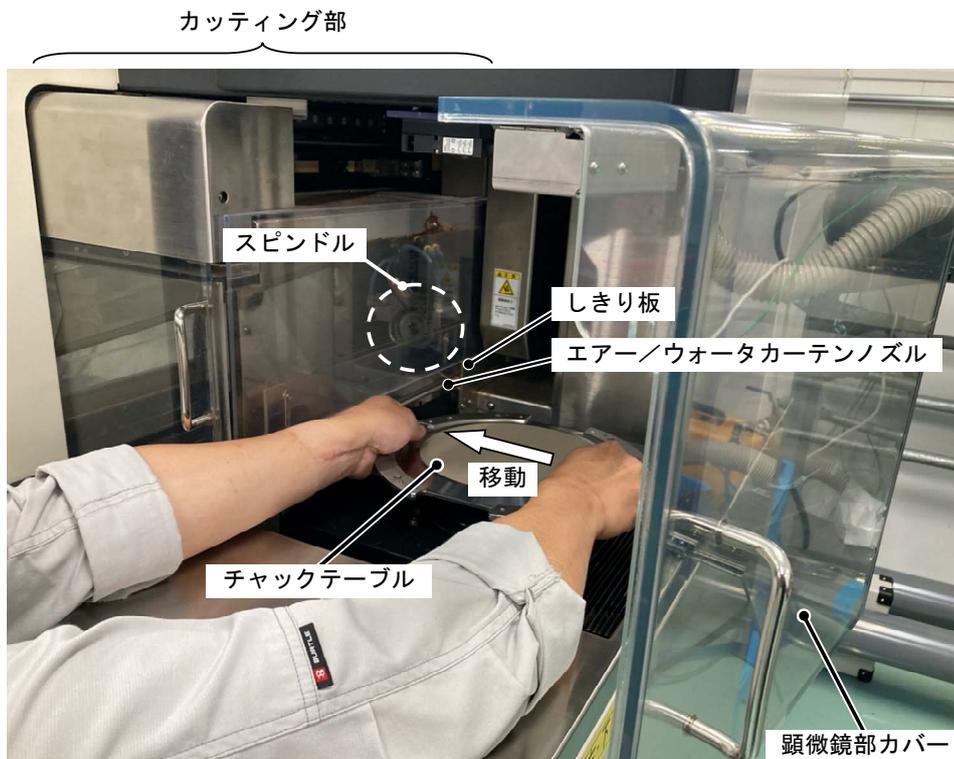
DAD3350 でチャックテーブルを取り外そうとした際にボタン操作を誤り、顕微鏡部カバーを開けた後、チャックテーブルをつかんだ手が、スピンドル下まで移動しようとするチャックテーブルと、しきり板およびエア／ウォーターカーテンノズルとの間に挟まれ、左手の甲に軽い打撲を負う事故が発生しました。

事故の再発を防止するため、端面修正作業用の画面を呼び出す際に、チャックテーブル上にワークがないことをチェックした後、顕微鏡部カバーが閉まっていることを確認してから X 軸の移動を開始させる安全対策ソフトをリリースします。
